# HISSI VANHAAN TALOON

**Muutamia ratkaisuesimerkkejä**

**Esitys pohjautuu noin 100  
jälkiasennushissin toteutus aineistoon.  
Esityksessä joitakin esimerkkejä  
ratkaisuista ja toteutuneista  
kustannuksista.  
Toteutukset tehty eri puolilla Suomea.**

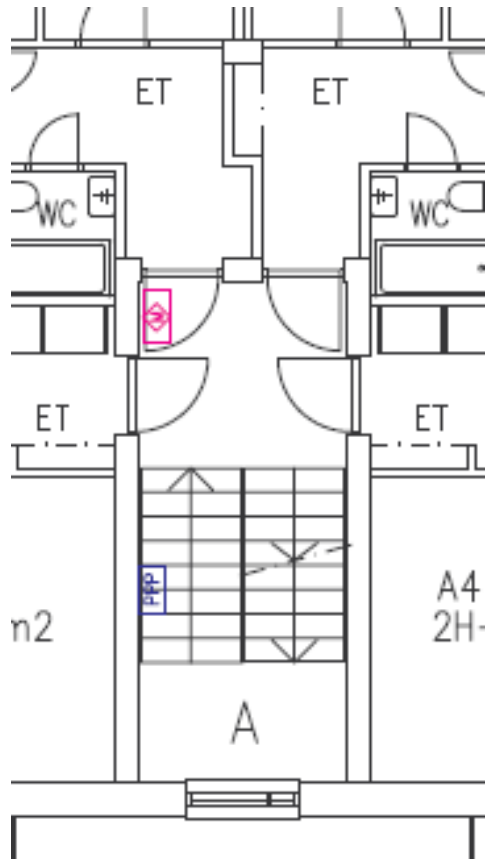
POHJA, POHJAKRS

## ALKUTILANNE

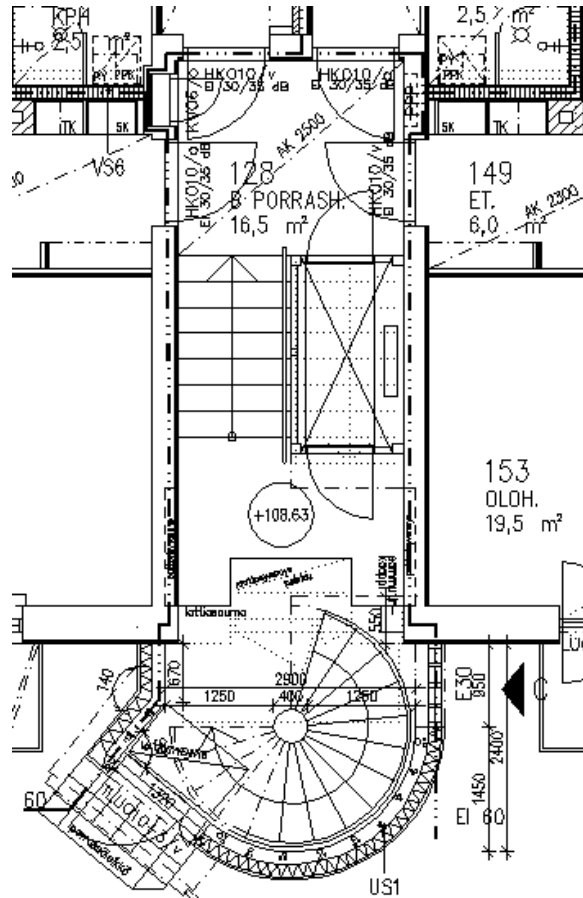
POHJA, POHJAKRS

## LOPPUTILANNE

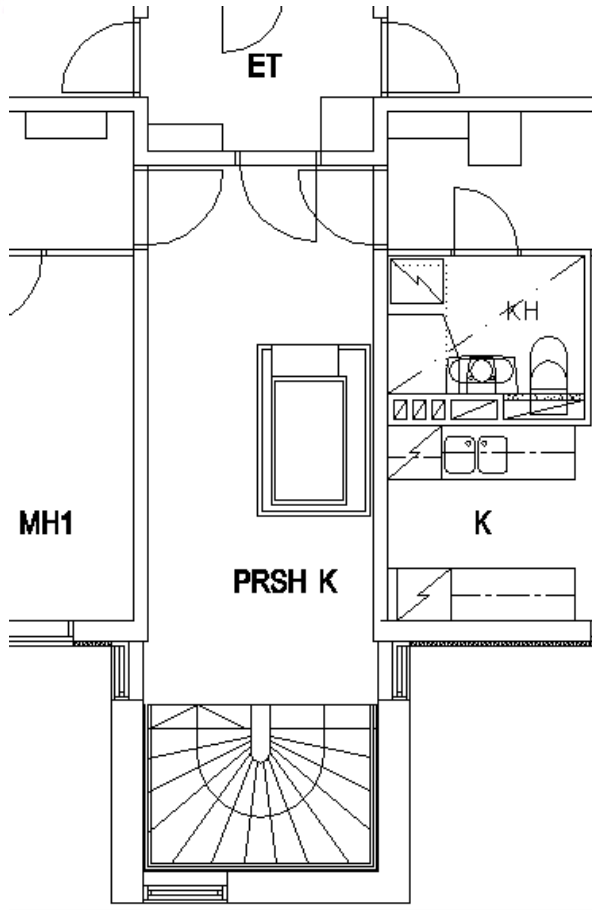
POHJA, POHJAKRS

### LOPPUTILANNE

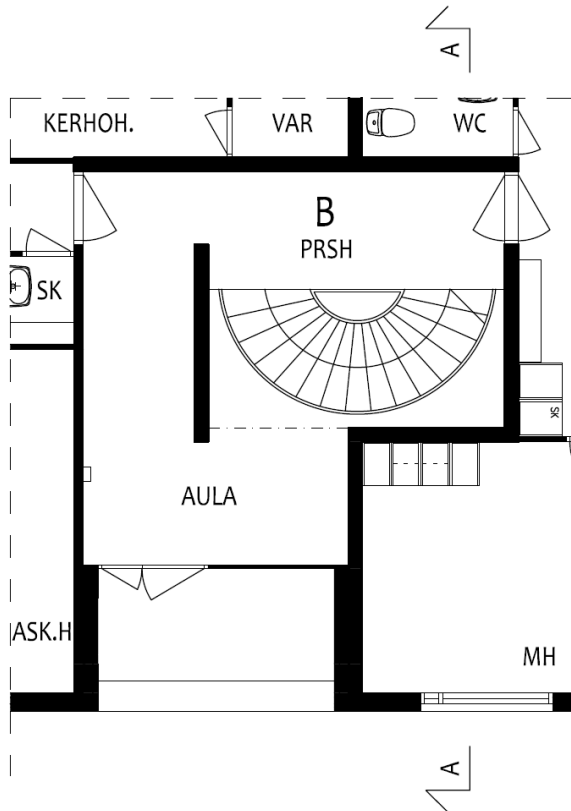
POHJA 1. KRS

## LÄHTÖTILANNE

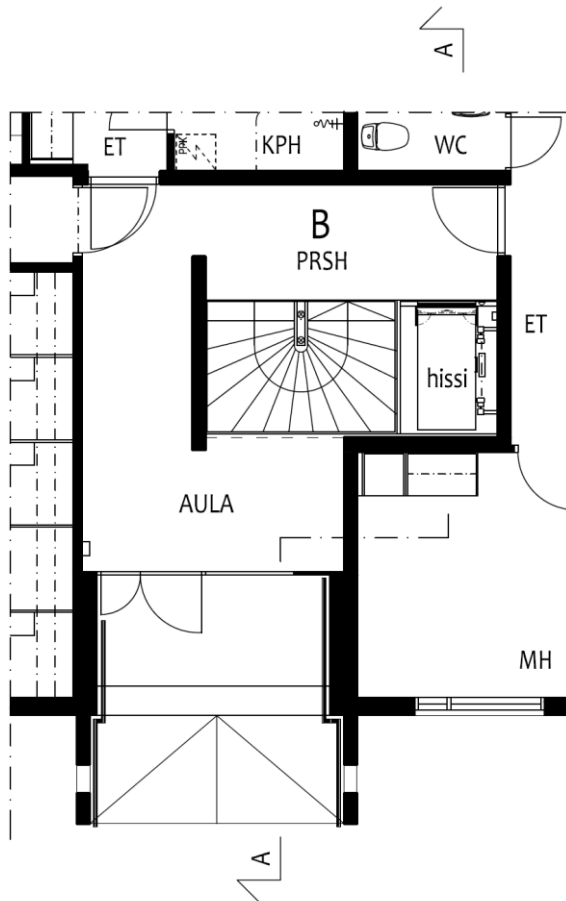
POHJA 1. KRS

## LOPPUTILANNE

Pääsisäänkäynti ja  
maantasoyhteys  
hissiin

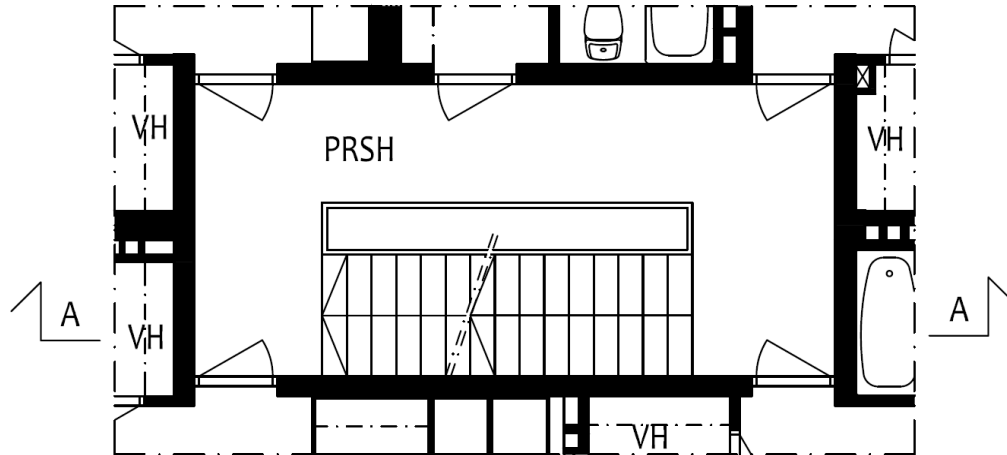
POHJA 2.-5. KRS

### LÄHTÖTILANNE

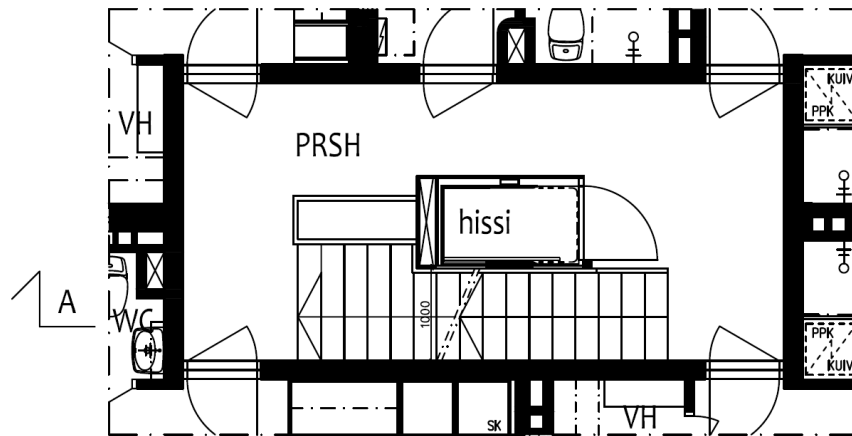
POHJA 2.-5. KRS

### LOPPUTILANNE

Pääsisäänkäynti ja maantasoyhteys hissiin

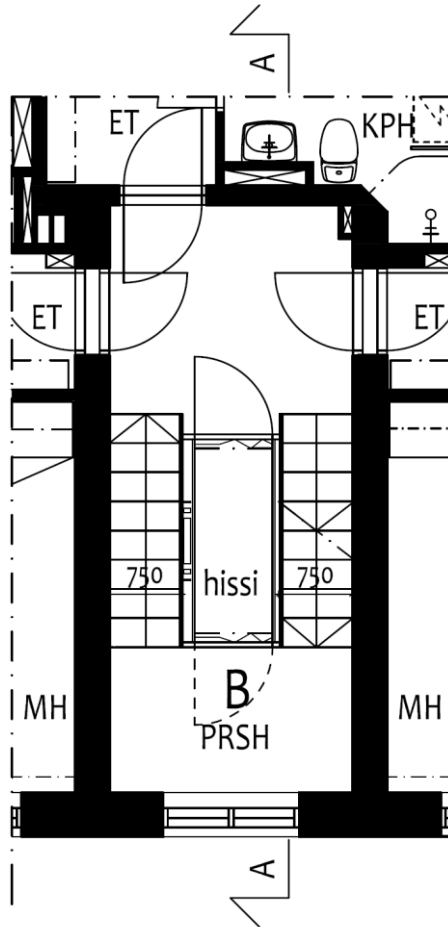
POHJA 2.-4. KRS

#### LOPPUTILANNE

Pääsisäänkäynti ja  
maantasoyhteys  
hissiin

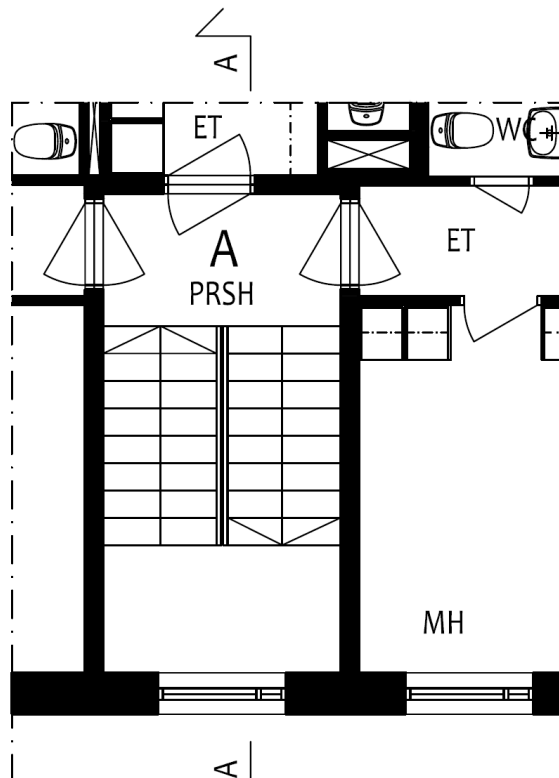
POHJA 1.-4. KRS

LÄHTÖTILANNE

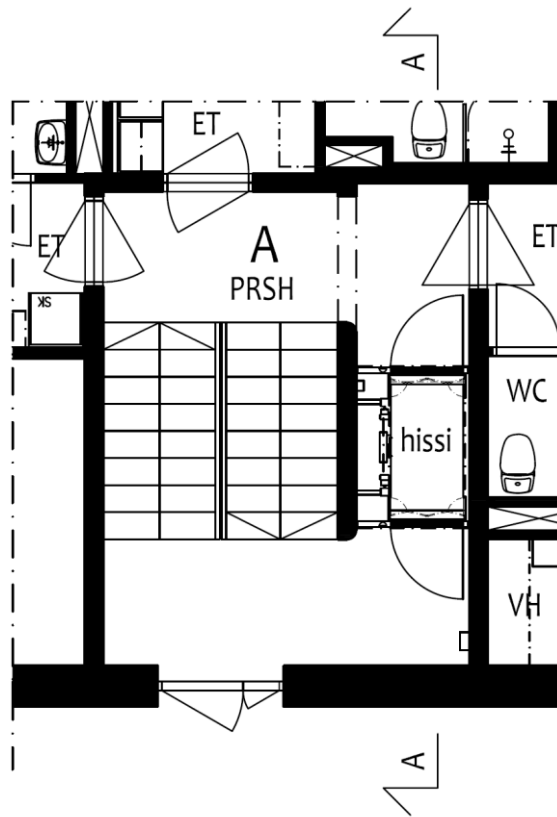
POHJA 1. KRS

LOPPUTILANNE

Pääsisäänkäynti ja  
maantasoyhteys  
hissiin

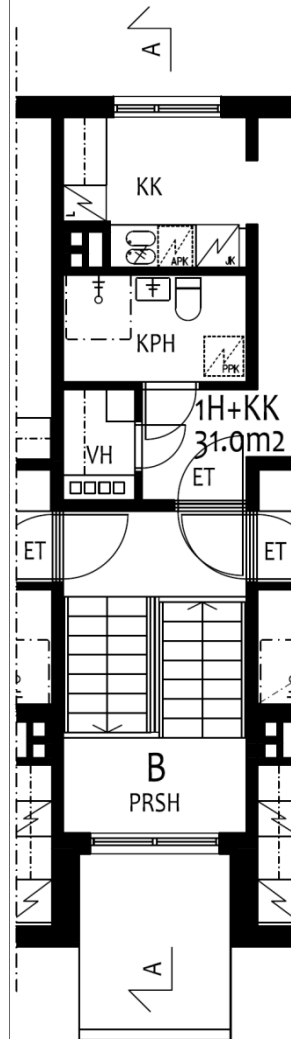
POHJA 1.-3. KRS

LÄHTÖTILANNE

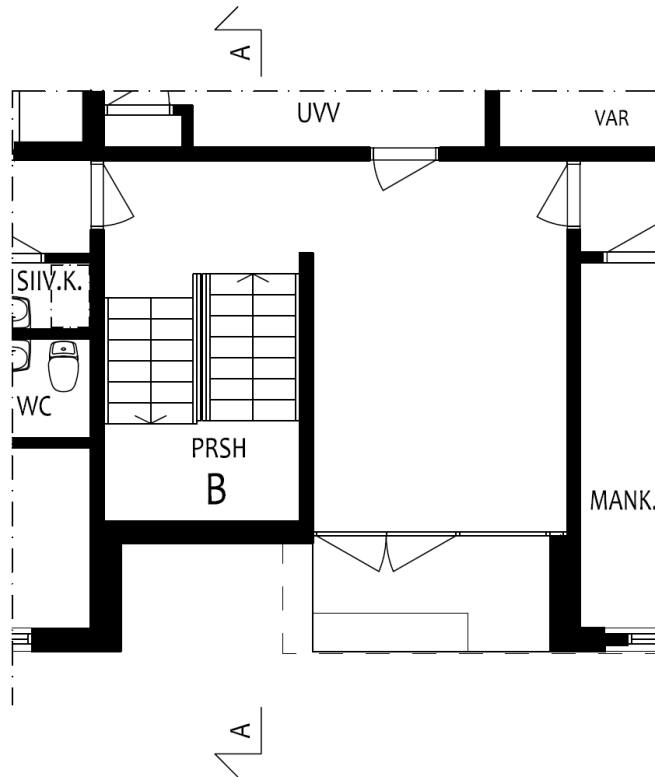
POHJA, POHJAKRS

LÄHTÖTILANNE

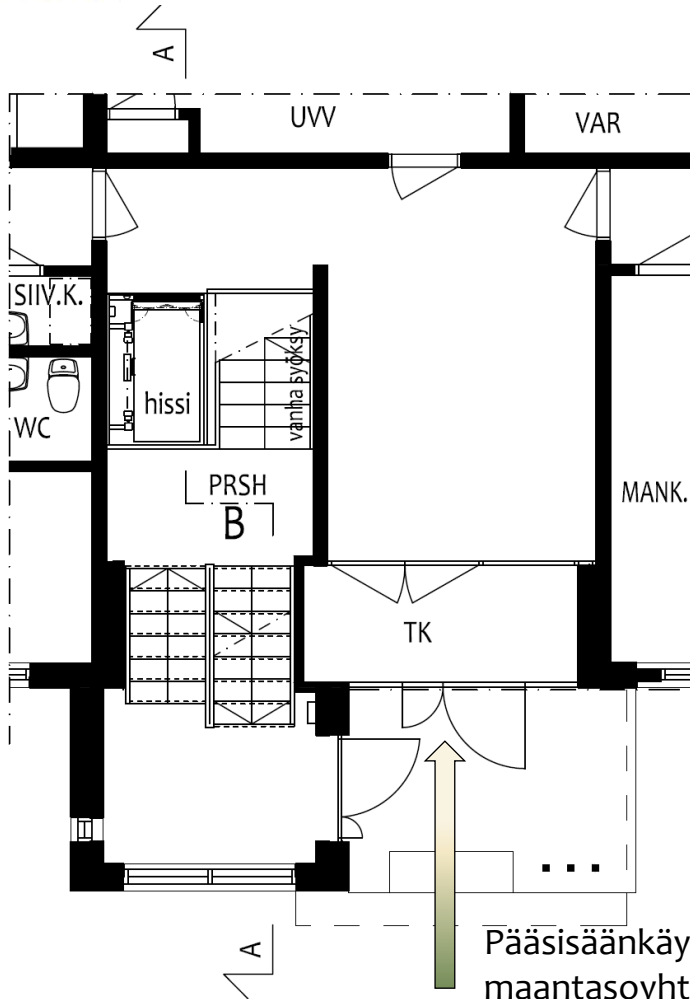
POHJA, POHJAKRS

LOPPUTILANNE

molemmat syöksyt purettu,  
oikean puolen syöksyn tilalle uusi käännetty syöksy
